Éclairage d'urgence phosphorescent

Analyse technique et financière d'un marquage d'évacuation photoluminescent sur 150 km

Préparé par Philippe Leblond — Vélo Tunnel Québec — Juin 2026

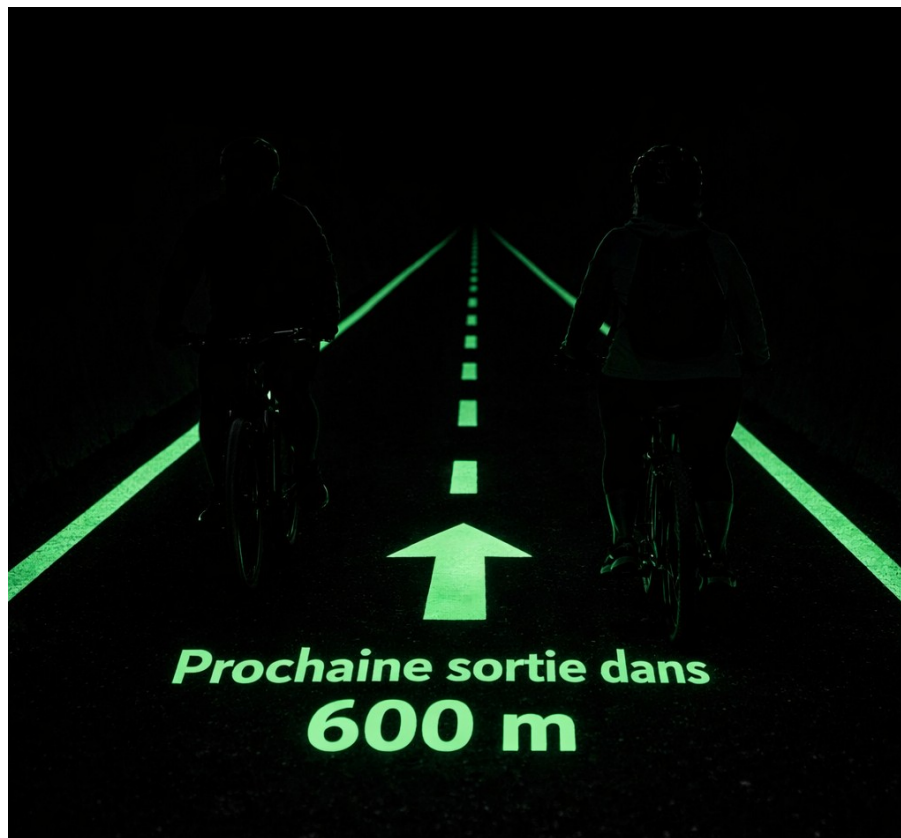
Mode panne totale : seules les lignes brillent. Le marquage indique la direction d'évacuation et la distance jusqu'à la sortie la plus proche.

Guidage, pas projecteur. On voit les lignes, pas le sol entier. C'est suffisant pour marcher ou rouler lentement jusqu'à une sortie en toute sécurité — ce n'est pas conçu pour rouler vite en éclairant chaque détail de la chaussée. C'est exactement le rôle d'un éclairage d'évacuation.

Deux principes guident l'implantation. D'abord, l'information directionnelle prime : en urgence, ce qui compte est « par où, et combien de mètres jusqu'à la sortie » — d'où les flèches et les bornes indiquant la distance à la prochaine sortie. Ensuite, la prise en compte de la fumée : un sinistre souterrain implique souvent du feu. L'intensité d'un marquage phosphorescent étant plus faible que celle d'un éclairage actif, un liseré bas le long des parois reste perceptible plus longtemps que des lignes au seul centre de la chaussée lorsque la fumée s'élève. Le marquage complète ainsi les sas anti-fumée et les niches d'évacuation déjà prévus.
